ガラス刻印写真の重要性

現場の 作業写真図鑑

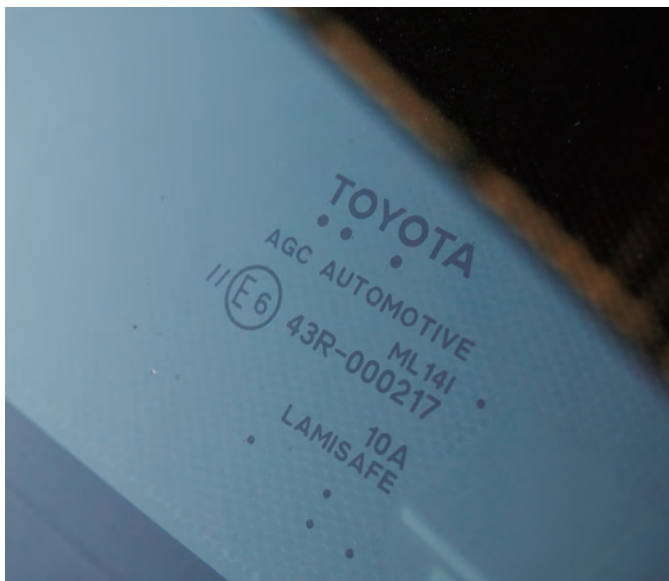
ガラスの刻印はメーカー純正品であることの重要な証拠。交換した場合は撮影しておくように習慣付けたい。このほか、ガラスの特徴が分かるカットを撮影しても良い。デアイサーやセンサーもそうだが、ディーラーオプションのフィルムアンテナなどの有無は工数の別途計上に有効だ

このように、ガラスは純正と分かる刻印や装備が分かるアングルの写真があると協定がスムーズになる。

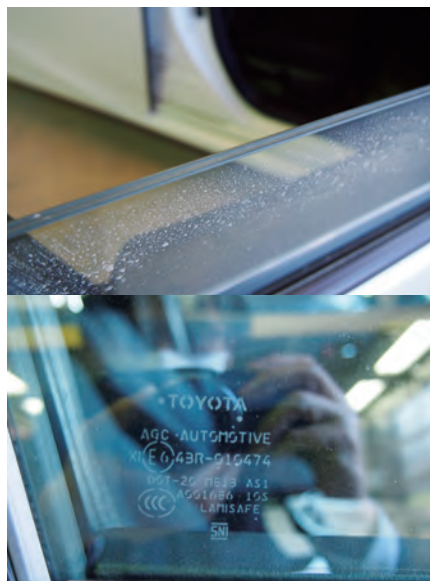
プリウス（W5#系）の合わせガラス仕様ドアガラスの刻印

ドアガラスに合わせガラスを採用するケースがトヨタ車で出ている。合わせガラスはガラスの厚みも変わるため、ガラスランの部品も通常とは別のものを使う。写真はトヨタ・プリウス（W5#系）のもの

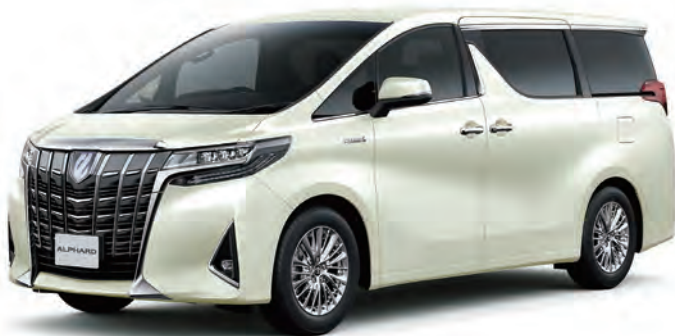
フロントガラスに複数のバリエーションが存在することは珍しくない。だが、このところ、そのバリエーション数が増加傾向にある。その代表がアルファード・ヴェルファイア（H3#系）だろう。フロントガラスの仕様は、車種にもよるが以前のようなトップシェードの有無だけでなく、中間膜の種類、デアイサー、センサー、アンテナの有無などで細かく分かれるようになっている。値段が決まって安くないので注意したい

たとえば、トヨタ・アルファード・ヴェルファイア（H3#系）では純正カーナビやウインドシールドデアイサーの有無などでバリエーションがあり、確認が取れただけで16のバリエーションが存在した。値段は106,000円か

ら高いものは141,000円と価格差が大きい。

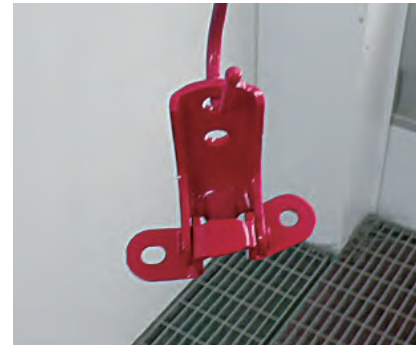
■ヒンジ塗装

ヒンジの塗装は別途計上ができるものの、そのためには作業写真の添付が望ましい。また、ヒンジの脱着または取替を計上している場合は、本当に取り外したかどうかの証拠にもなるので一石二鳥だ。このほか、リヤドアの脱

着または取替のようにボデー側にヒンジを残す前提になっているものを、センターピラー取替をせずにリヤドアヒンジを作業する時には重要な証拠写真となるので忘れずに撮影したい。

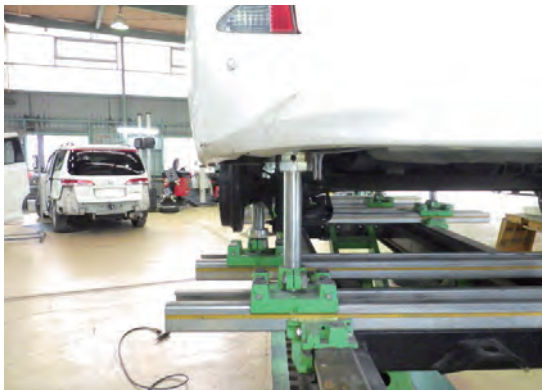
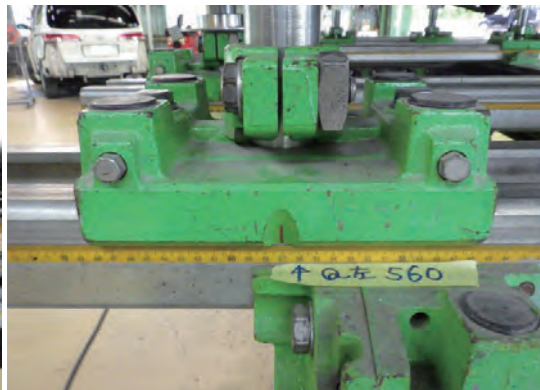
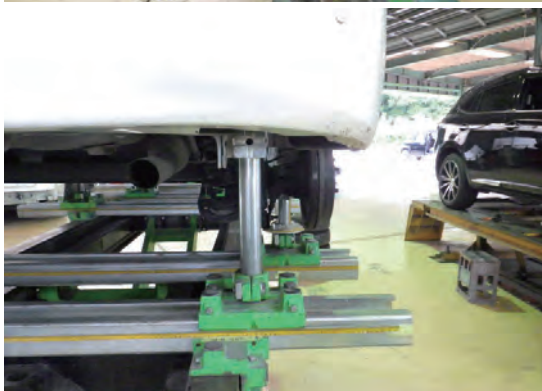
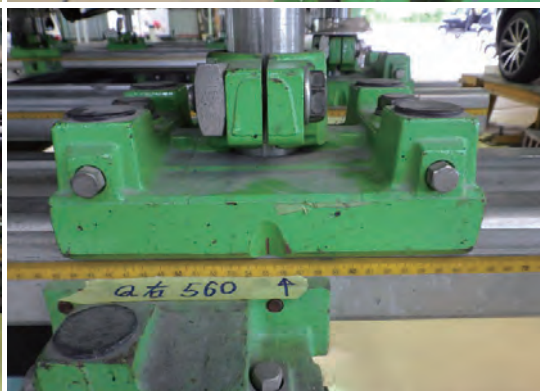
■寸法計測

どの程度ボデーがずれているのか、計測結果と一緒に撮影しておくことで内板骨格修正指数の交渉に役立つ。

助手席側に側突されたトヨタ・ラクティス(P12#系)。衝突の影響でバナナ変形しており、写真はリヤ部の計測ポイント。リヤフロアサイドメンバーの仮想基準線からの寸法は左右ともに560mmだったが、助手席側は570mm、運転席側は550mm
